Risanamento e stabilizzazione della Diga di Maljevac e della Discarica di Pljevlja

Dott. Ing. Ezio Baldovin*, Dott. Ing. Roberto Castellano**, Dott. Geol. Gian Luca Morelli*

* Geotecna Progetti S.r.l.

** A2A S.p.A.

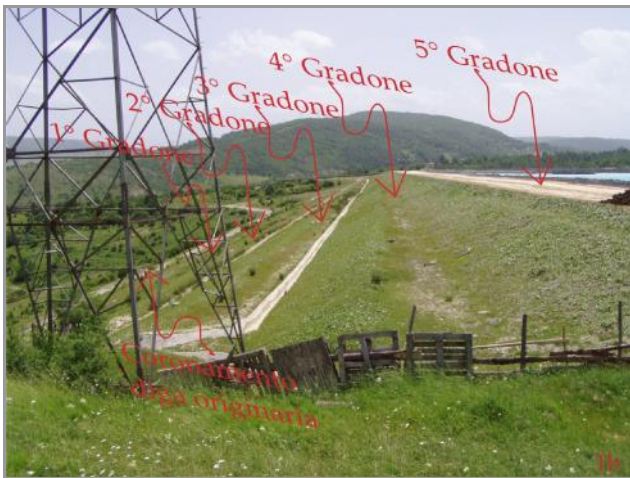
Figura 4 – Diga – Gradoni di sovralzo (da sponda sinistra)

Questi gradoni, in numero di 5, dell'altezza di circa 4÷5 m cadauno, venivano costruiti formando dei "cordoli" con lo stesso materiale "argilloso" della diga, e prolungando così, in sommità, con l'originaria pendenza media, il profilo del paramento di valle. I "cordoli" (parte superiore della Fig. 3), peraltro, venivano fondati in parte sul rilevato sottostante compattato, ed in parte, lato monte, direttamente sul materiale di discarica (ceneri).

Tale materiale, derivante dalle operazioni di scarico, allo stato fluido, delle ceneri, non veniva compattato, essendo invece oggetto di un semplice processo di naturale consolidazione favorito dai dispositivi di drenaggio.

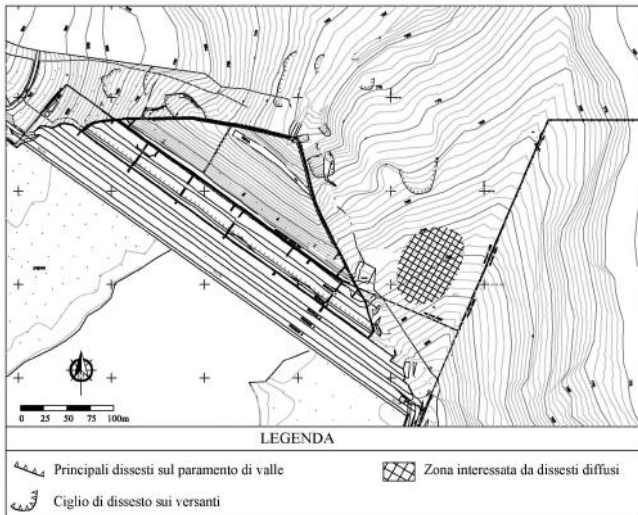
- *in corrispondenza del piede di valle, sia nella sezione di massima altezza, ma anche lungo i bordi perimetrali (segnati dalle cunette) che risalgono lungo i versanti, ed in particolare in sponda destra*
Dette instabilità sono causate dalle scadenti caratteristiche dei terreni di fondazione nei primi metri (che non sono stati bonificati all'atto della costruzione). Questi terreni, in sponda destra, sono di per sé sede abbastanza evidente di movimenti più o meno superficiali di "colamento" in una fascia di ampiezza di alcune decine di metri al di fuori dell'impronta diga (Fig. 5); movimenti che vanno a coinvolgere il piede del rilevato e danno luogo a deformazioni che interessano il corpo diga, dal piede sino alla prima banca sul paramento, ove sono state infatti segnalati, sin dal 2000, anomali fenomeni di sollevamento.

Figura 5 - Principali dissesti rilevati in zona diga

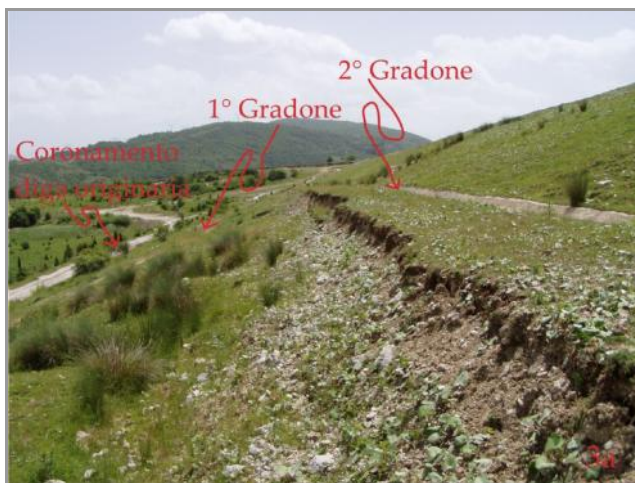
- *su di un'ampia fascia del paramento di valle, in corrispondenza dei due "cordoli" (gradoni) inferiori dei 5 realizzati per sovralzare la diga, sono presenti evidenti deformazioni*

Spostamenti verso valle dei punti monitorati che, segnalati in parte sin dal 2000, hanno raggiunto l'entità massima di circa 1 metro, e ciò su di un'estensione di circa 100÷150 m, vale a dire su buona parte dello sviluppo della diga (Fig. 6).

Figura 6 – Diga – Collassamento generale 2° gradone

L'intervento principale previsto nel 2010 consiste essenzialmente nella creazione di uno zoccolo a piede diga di adeguate dimensioni e ben fondato, da realizzare con materiali di buone caratteristiche meccaniche, come rockfill o detrito calcareo.

La geometria di tale rinalzo mira a stabilizzare anche le sponde per una certa estensione, operando previe locali bonifiche del terreno smosso, in particolare in destra, e "zavorrando", con materiale sciolto drenante e di buone caratteristiche, il paramento dissestato.

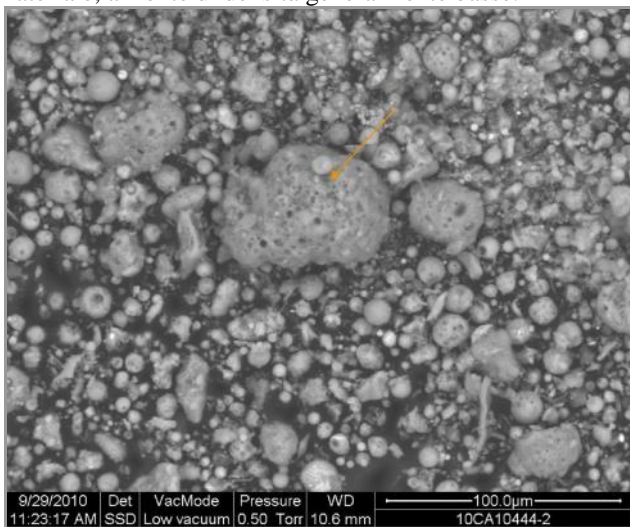
morfologiche e tessiture delle particelle che compongono la cenere. In particolare, la caratteristica struttura "spugnosa" delle particelle di maggiori dimensioni, ben evidenziata dall'analisi al microscopio elettronico a scansione ESEM con microanalisi a raggi X EDS (*Energy Dispersive Spectrometry*) (Fig. 8), sembra poter giustificare l'elevata capacità del materiale di contenere acqua in ambito intra-particellare, condizione altrimenti difficilmente spiegabile in materiali, quali quello testato, con una significativa componente sabbiosa.

Figura 8 - Immagine ESEM di particelle di cenere. Con la freccia viene indicato un esempio di particella a struttura visibilmente spugnosa

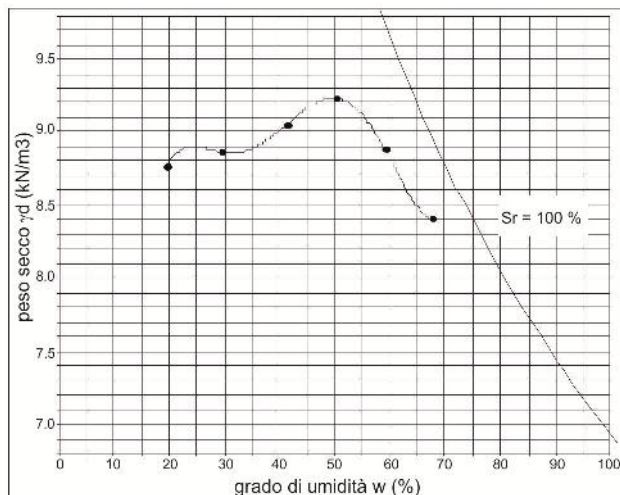
Da prove di compattazione risulta, inoltre, che le ceneri presentano un comportamento apparentemente anomalo rispetto a quello caratteristico dalle terre, in quanto a marcati cambiamenti del tenore di umidità non sembrano corrispondere variazioni significative dei valori di densità secca (Fig. 9), che, in generale, si mantengono sempre piuttosto bassi (circa nell'ordine di 8÷9 kN/m³).

Figura 9 - Curva di compattazione ricostruita per la cenere

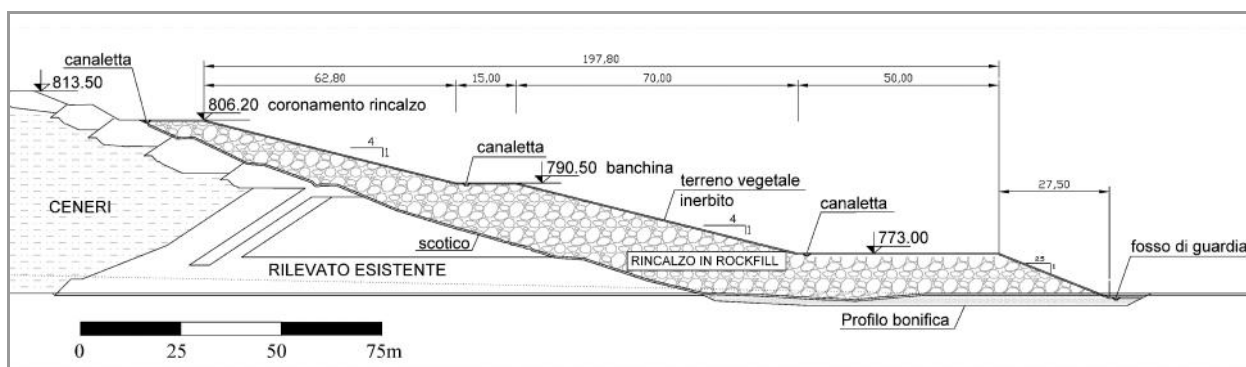
Figura 10 - Stabilizzazione della diga con rinalzo al piede

A tale scopo la sommità del rinalzo sarà portata a quota 806.2 m s.m., in modo da rinfiancare i primi 3 gradoni inferiori (Fig. 10).

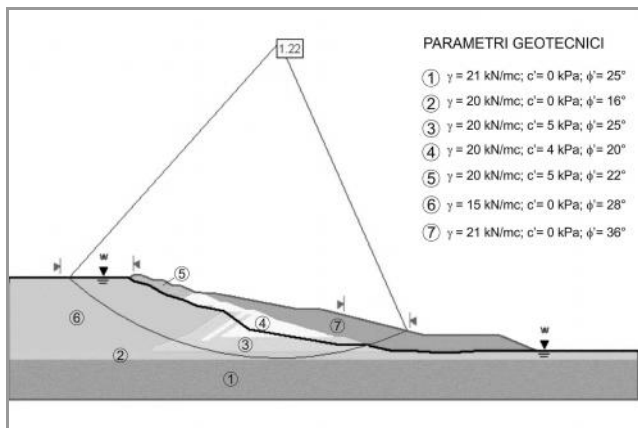
Tale intervento consente di migliorare decisamente le condizioni di stabilità della sezione principale, particolarmente in concomitanza di azioni sismiche. In effetti, come illustrato nella Fig. 11, anche con accelerazione orizzontale 0.1g e verticale 0.05g il fattore di sicurezza minimo, altrimenti inferiore all'unità, si attesta a 1.22.

Figura 11 - Verifiche di stabilità della sezione principale con ricalzo al piede

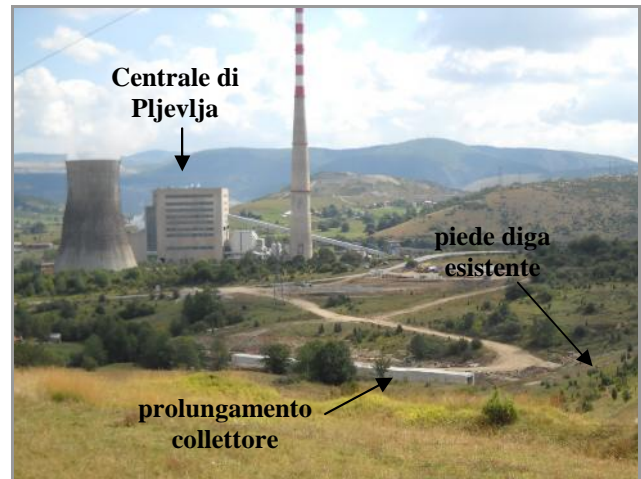
Figura 12 - Diga - Prolungamento collettore verso valle

Pur con qualche ritardo per la complessità delle procedure autorizzative e delle modalità di aggiudicazione dei lavori, nel corso del 2013 si è dato seguito al prolungamento verso valle di circa 100 m dell'esistente collettore (Fig. 12).
