**INNOVAZIONI  
NELLA PROGETTAZIONE  
REALIZZAZIONE E GESTIONE  
DELLE OPERE  
IN SOTTERRANEO**

# **Innovazioni delle tecnologie di scavo meccanizzato in ammassi rocciosi caratterizzati da roccia dura con distacchi in calotta e alte coperture**

Il presente contributo riferisce sulle metodologie di scavo e di sostegno utilizzate per la costruzione del Cunicolo Esplorativo de La Maddalena, opera propedeutica alla progettazione della Galleria di base per il nuovo collegamento ferroviario transalpino Torino-Lione.

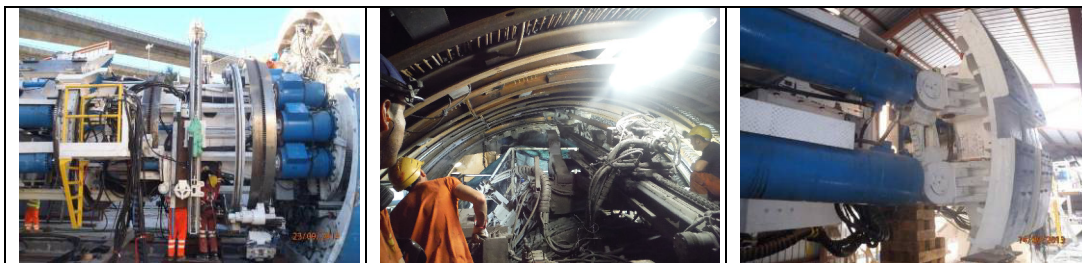
Figura 7. Erettore e perforatrice (a), sonda (b), gripper e cilindri di spinta (c)

L'installazione dei pannelli metallici (centine) avviene tramite l'erettore costituito da un telaio metallico mobile longitudinalmente e scorrevole lungo una ghiera circolare, dotato di un sistema idraulico di presa e sollevamento degli anelli, comandato da radio controllo. La TBM inizialmente era attrezzata per installare bulloni di lunghezza pari a 3 m immediatamente a tergo dello scudo (zona di lavoro L1) tramite n.2 perforatori comandati da un apposito pannello di controllo. Nella zona di lavoro L2 si possono eseguire ulteriori interventi di bullonatura di lunghezza 2,70 metri tramite una specifica perforatrice. In corrispondenza della zona di lavoro L1 inizialmente era allestita una stazione per l'applicazione manuale di una miscela a secco di spritz-beton. In corrispondenza della zona L2 era invece installata una lancia robotizzata per la posa dello stesso. Tale attrezzatura è stata rimossa per poter installare un depolverizzatore con filtri a maniche.
