**RESILIENZA SISMICA DI UNA DIGA IN ROCKFILL CON MANTO BITUMINOSO IN SICILIA**

## RESILIENZA SISMICA DI UNA DIGA IN ROCKFILL CON MANTO BITUMINOSO IN SICILIA\*\*

## SEISMIC RESILIENCE OF AN ASPHALT FACED ROCKFILL DAM (AFRD) IN SICILY

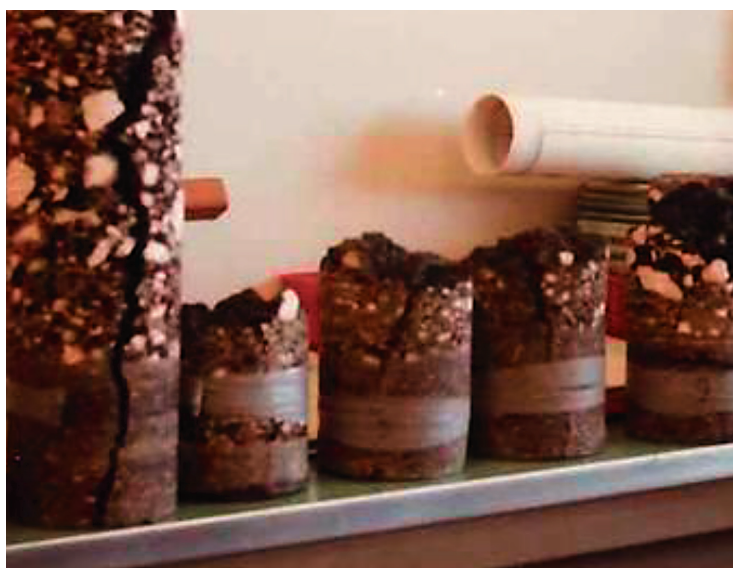
Per verificare la profondità raggiunta da queste ultime, sono stati carotati dal paramento alcuni campioni in corrispondenza delle stesse.

Dall'esame dei fori di carotaggio e delle carote estratte (Fig.5), si è visto chiaramente che le rotture hanno interessato l'intero spessore del manto.

Figura 5 - Caratteristiche delle fessure del manto impermeabile osservate sulle carote.
