# REALIZZAZIONE DELLO SCHERMO DRENANTE DELLA DIGA DEL SALTO AD INVASO PIENO

Ezio Baldovin\*, Gian Luca Morelli\*\*, Giuliano Spogli\*\*\*

### SALTO DAM DRAIN CURTAIN DRILLING WITH FULL RESERVOIR

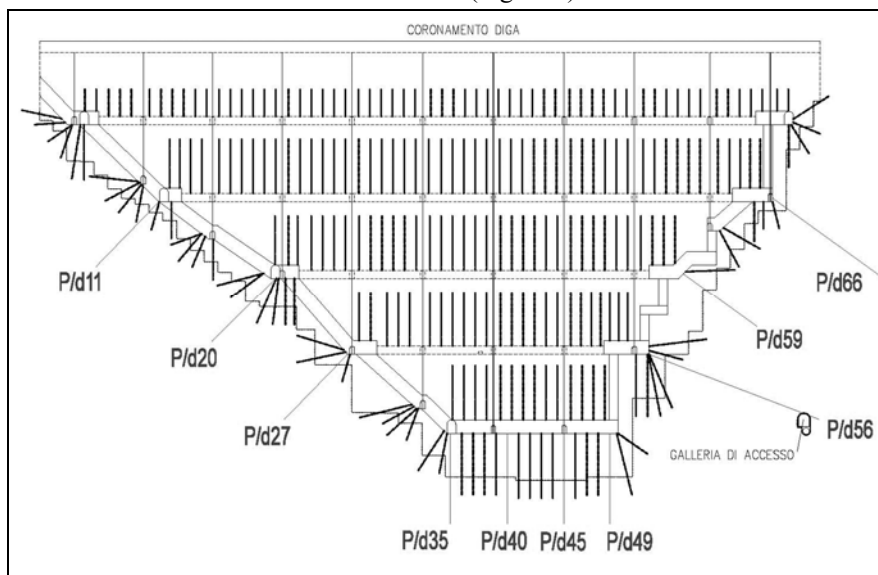
In totale sono stati perforati circa 2000 m di nuovi dreni in corpo diga ed oltre 800 m nella roccia di fondazione (Figura 8).

Figura 8 – As built del nuovo sistema drenante. Profilo longitudinale con indicazione dei nuovi fori drenanti

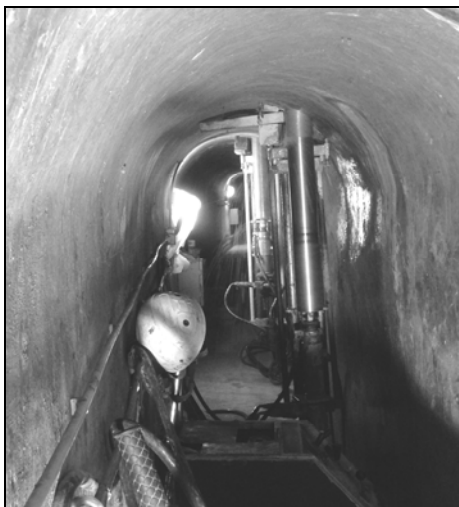
Le attività di perforazione delle canne drenanti verticali  $\Phi$  120 mm nei cunicoli in corpo diga sono state condotte con l'impiego di due carotatrici elettroidrauliche operanti simultaneamente su ciascun livello (Figura 9), utilizzando carotieri semplici dotati di corona diamantata ed acqua come fluido di perforazione.

Figura 9 – Carotatrice utilizzata nei cunicoli orizzontali per la perforazione delle canne drenanti  $\Phi$  120

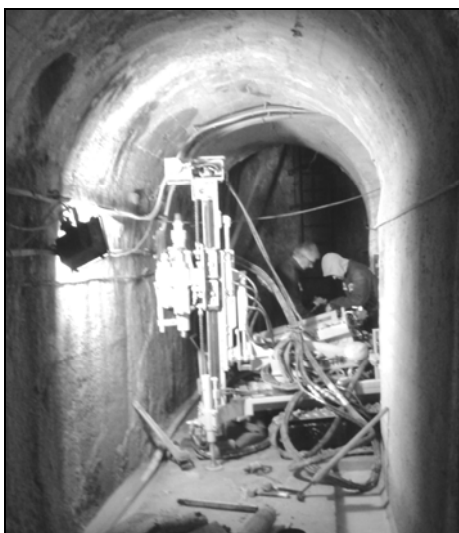
Per l'esecuzione dei dreni  $\Phi$  200 mm in fondazione e dei piezometri sono state, invece, utilizzate due sonde operanti, simultaneamente, nella galleria perimetrale di raccolta ed ispezione (Figura 10).

Figura 10 – Sonda utilizzata per la perforazione dei dreni  $\Phi$  200

La perforazione è stata eseguita a roto-percussione con l'impiego di martello a fondo foro.
