Risanamento e stabilizzazione della Diga di Maljevac e della Discarica di Pljevlja

Dott. Ing. Ezio Baldovin*, Dott. Ing. Roberto Castellano**, Dott. Geol. Gian Luca Morelli*

* Geotecna Progetti S.r.l.

** A2A S.p.A.

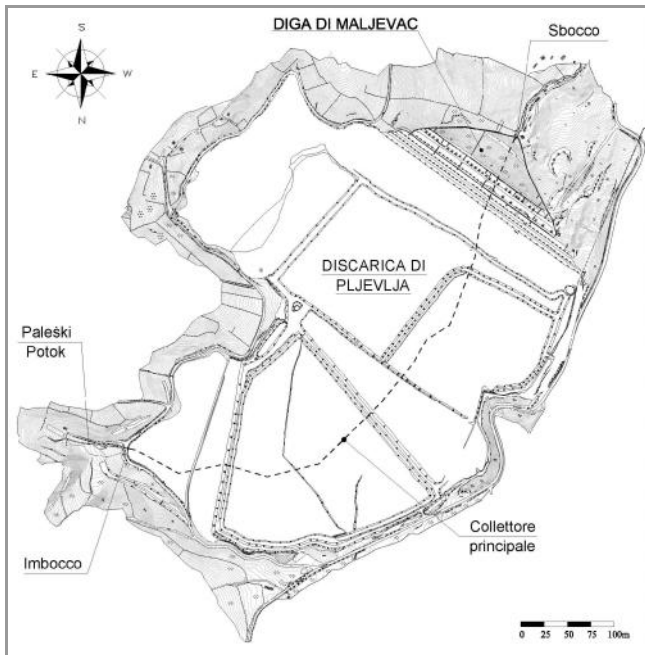
Figura 2 - Planimetria della Diga di Maljevac e della discarica

Per la formazione del volume di contenimento del materiale "a discarica" è stata realizzata, negli anni '80, una diga in località Maljevac (Fig. 2), in corrispondenza di una vallecchia sede del Paleški Potok topograficamente idonea allo scopo.

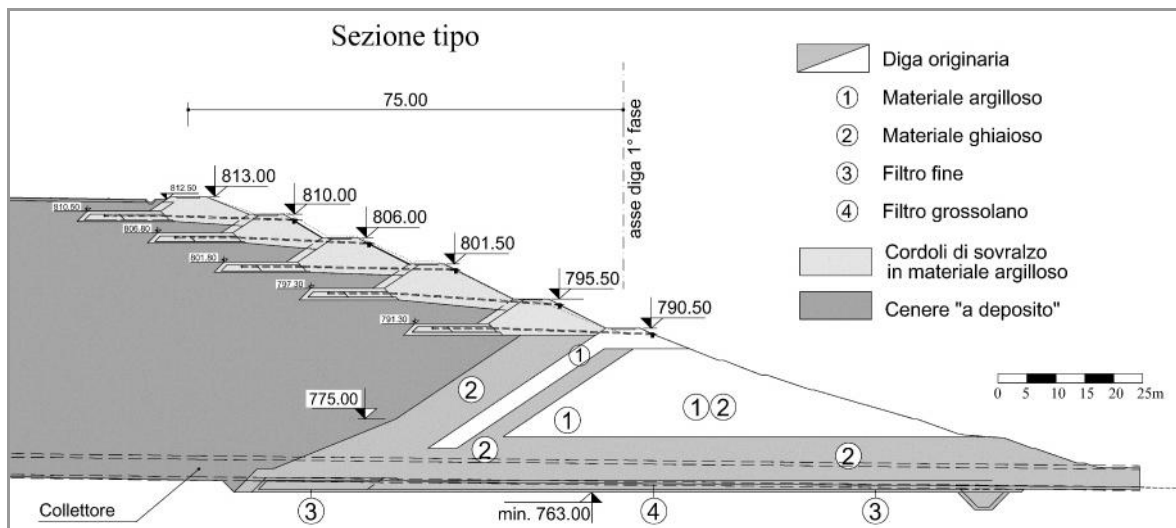
Figura 3 - Sezione tipo della diga

Nel progetto originario del 1980, a cura di Energoprojekt di Belgrado, la diga (parte inferiore della Fig. 3), con coronamento a q. 790.50 m s.m., era formata da un rilevato in terra, dell'altezza, sulle fondazioni, di 27 m, realizzato per la maggior parte della sezione con materiale "argilloso", e soltanto per una fascia di spessore 5-6 m, disposta sotto il paramento di monte e risvoltata sul terreno di fondazione, con materiale granulare (alluvionale) più permeabile.

La pendenza di monte era 1/1.5÷1/2.5, quella di valle 1/2, ma con interposizione di una berma di ampiezza di 4÷5 m, posta ad una quota di 12 m superiore alla fondazione.

Questi gradoni, in numero di 5, dell'altezza di circa 4÷5 m cadauno, venivano costruiti formando dei "cordoli" con lo stesso materiale "argilloso" della diga, e prolungando così, in sommità, con l'originaria pendenza media, il profilo del paramento di valle. I "cordoli" (parte superiore della Fig. 3), peraltro, venivano fondati in parte sul rilevato sottostante compattato, ed in parte, lato monte, direttamente sul materiale di discarica (ceneri).

Il nuovo ed attuale coronamento diga risulta a quota 813.0 m s.m. (Fig.3) ed ha uno sviluppo di 950 m circa. A seguito della sopraelevazione, il collettore di fondovalle è stato progressivamente prolungato di 470 m verso monte, riducendone peraltro gradualmente il diametro fino ad un minimo (all'imbocco di monte) di 2.2 m. Il volume a disposizione per la discarica, è salito a 11 milioni di m³ circa; esso è oggi sostanzialmente esaurito.

Infatti il ridotto valore del franco e la sostanziale contiguità dello specchio liquido determinavano l'imbibimento del paramento di valle dei gradoni superiori e la possibilità di involontarie tracimazioni per cause naturali o erronee regolazioni.

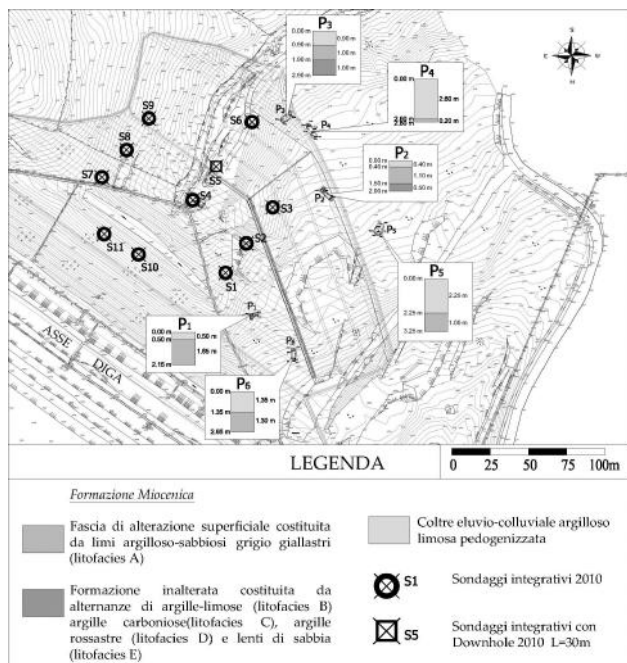
Figura 7 - Indagini dirette (sondaggi "S" e scavi di saggio "P") eseguite presso il piede di valle della Diga di Maljevac

Le indagini sui terreni di fondazione della diga hanno compreso l'esecuzione di rilevamenti geomorfologici nell'area di imposta dello sbarramento e sul corpo del rilevato esistente, nonché la perforazione di alcuni sondaggi geognostici e lo scavo di saggi esplorativi in corrispondenza del piede diga (Fig. 7), oltre a prove geotecniche in laboratorio su campioni prelevati in sito.
